## **INVESTIGATION ET DIAGNOSTIC**

**Tréfilerie de la forge à SAVIGNAC LEDRIER**  
**Canal de fuite de la turbine**

### **RAPPORT D'INVESTIGATION**

*Visite du 18 octobre 2011*

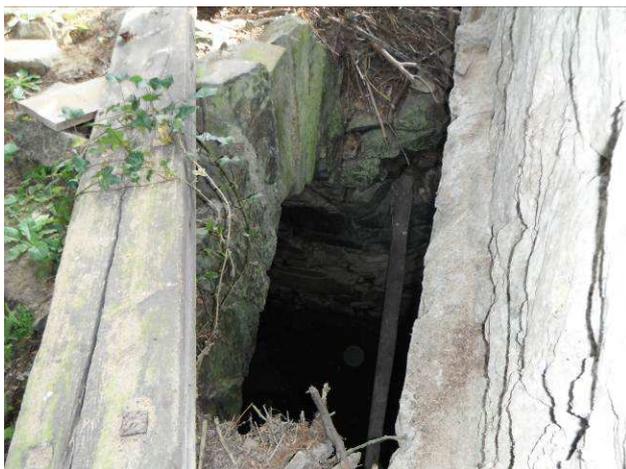
L'entrée amont est constituée d'une voûte avec bandeau en pierres de taille. Les murs en retours gauche et droit sont composés de pierres maçonnées. Les joints sont dégarnis sur toute la surface. On note la présence de branchages au extrémités gauche et droite au dessus des murs ainsi que des planches sur le bandeau. Le fond est constitué de vase. La hauteur d'eau est de 0,30 m en rive gauche pour 0,10 m en rive droite.

*vue sur élévation amont et mur rive gauche ⇒*

- **Rejointoiement de la douelle**
- **Purge des matériaux formant l'atterrissement du canal**
- **Blocage et reconstitution des maçonneries au niveau des anomalies**
- **Reprise des piedroits amont et aval**
- **Comblement de l'affouillement en retour rive droite aval**

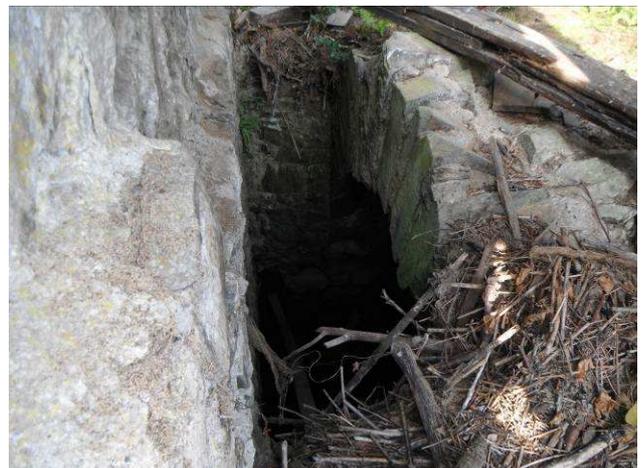
*⇐ vue sur élévation amont et mur rive droite*

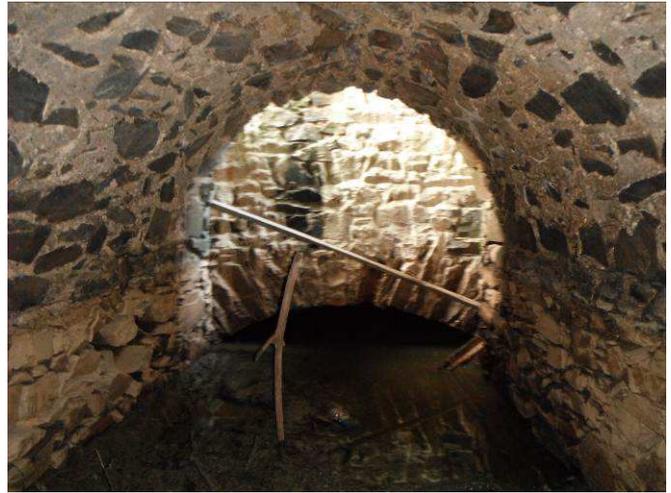
En amont, la voûte est en état moyen présentant quelques joints dégarnis sur une longueur de 4,00 m depuis l'entrée. Les piédroits présentent une maçonnerie de moellons détaillés hétérogènes totalement disjointés. ⇒

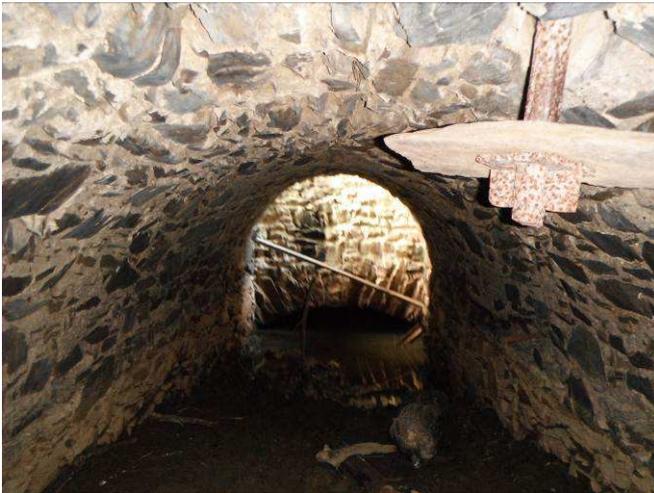
⇔ Au delà des 4,00 m de l'entrée amont, la voûte et les piedroits présentent une maçonnerie totalement disjointés.

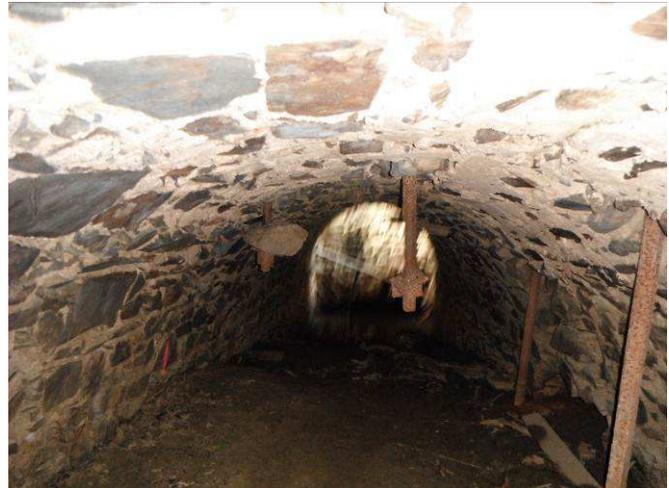
On note la présence de 2 tubes aciers en plafond à 4,00 m de l'entrée amont, qui à l'origine devaient servir de coffrage pour maintien de voûte. Ceux -ci sont totalement corrodés et n'ont plus de service. ⇒

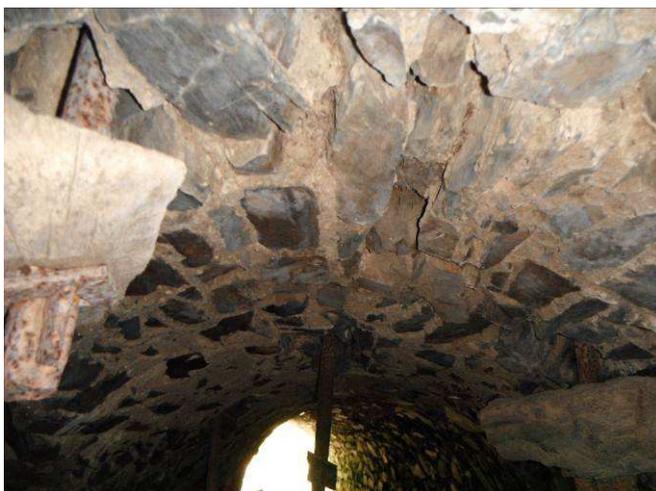
⇔ A la sortie de chacun d'entre eux, on note l'absence de pierres en voûte.

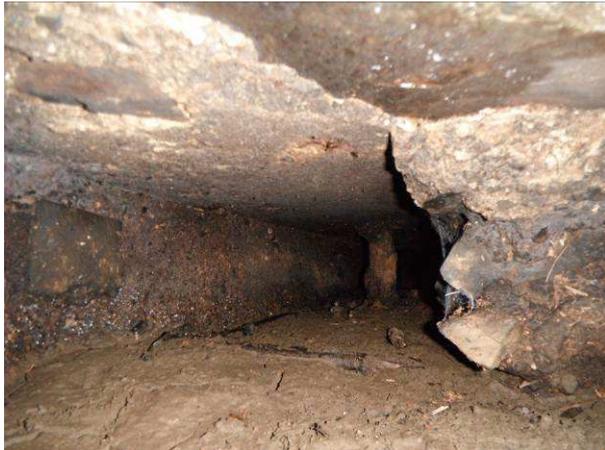
En rive gauche, à 5,00 m de l'entrée amont, présence de 2 anomalies.

La première anomalie sous la forme d'un affouillement se situe à la base du piédroit gauche sur une longueur de 0,80 m pour une hauteur de 0,25 m. Un tube acier est visible sur 0,83 m de hauteur à 0,10 m devant la base du piédroit entrant en voûte sur une profondeur de 0,80 m. Le fond est constitué de terre et vase avec débris de bois. ⇒

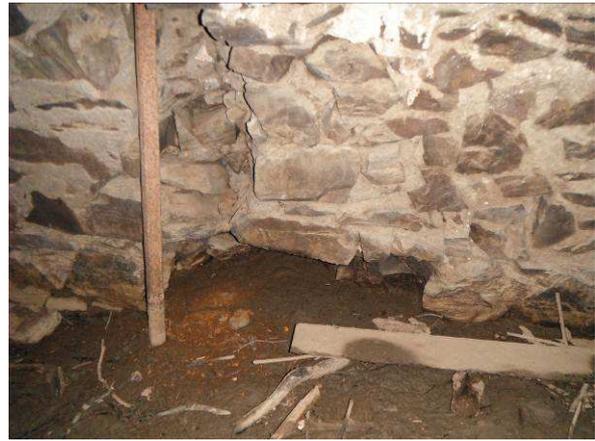
⇨ Au fond, on distingue une forme rectangulaire de la maçonnerie s'apparentant à un ancien passage d'eau canalisé. On distingue un tube acier à l'axe de ce passage.

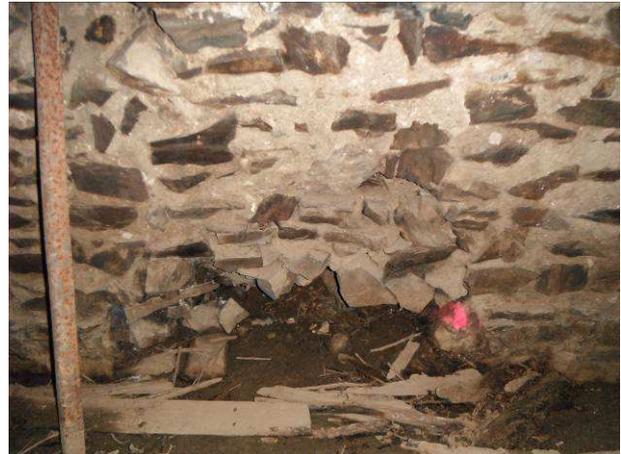
La seconde anomalie se situe à 0,80 m en aval de la première. Celle-ci de 0,90 m de longueur, 0,30 m de hauteur et 1,10 m de profondeur, présente un toit non stable. Un tube acier est présent à 0,32 m devant la base du piédroit. ⇒

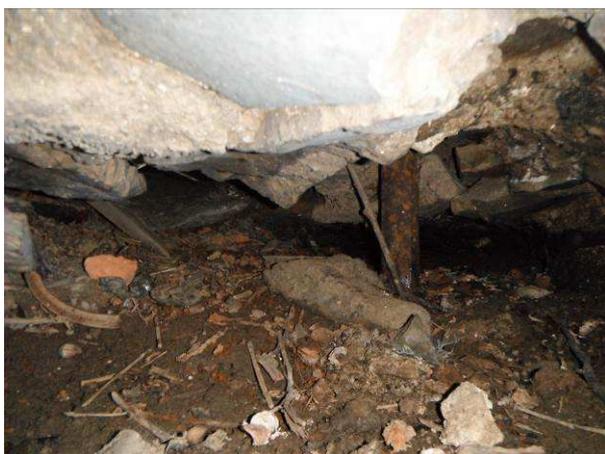
⇨ Un tube acier est également visible à l'intérieur. Les pierres en plafond sont instables. Le fond composé de terre, vase et débris remonte en plafond à 1,10 m de l'entrée.

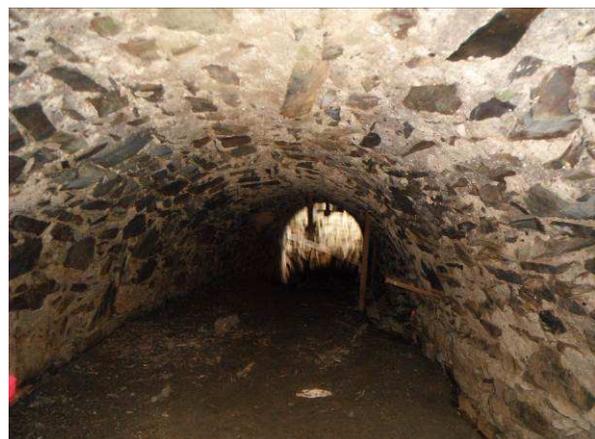
De 5,00 m de l'entrée amont sur une longueur de 3,25m vers l'aval, la voûte est en bon état. Les pierres sont jointées. ⇒

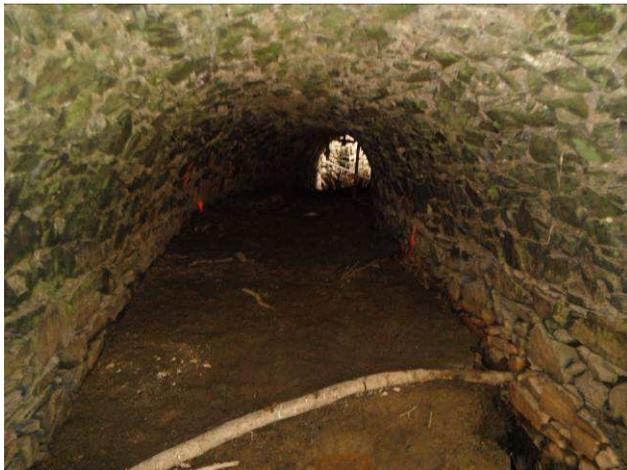
*Vue de l'amont vers l'aval ⇨*

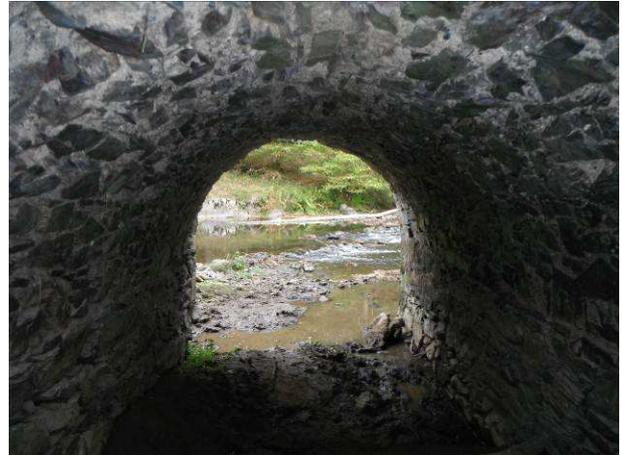
Au delà, la maçonnerie de la voûte ainsi que des piedroits présente des joints dégarnis jusqu'à la sortie aval.

*⇨ Vue de l'aval vers l'amont*

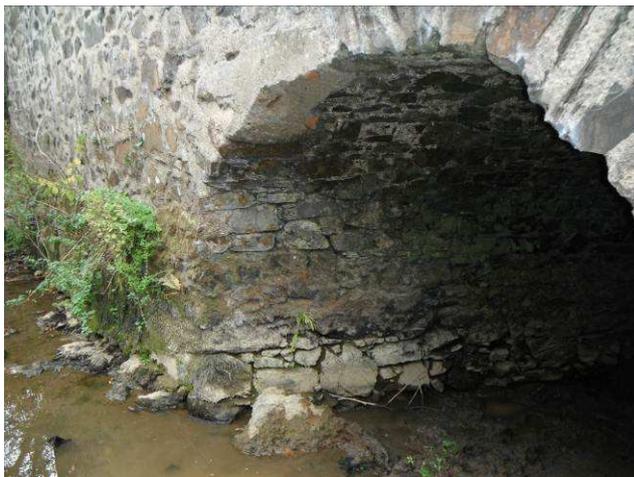
⇨ L'angle de sortie de l'aqueduc aval rive droite présente, à sa base, une maçonnerie totalement disjointée avec manque de pierres

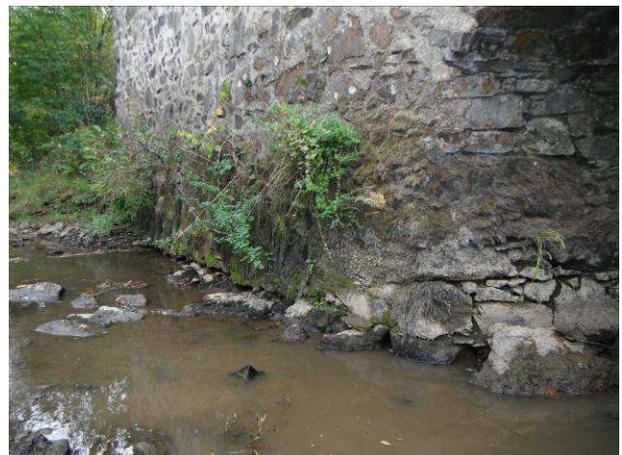
La base du mur en retour aval rive droite est également disjointée, les pierres sont manquantes et un affouillement est présent sur une longueur de 2,60 m à 3,00 m de la sortie aval rive droite. ⇨

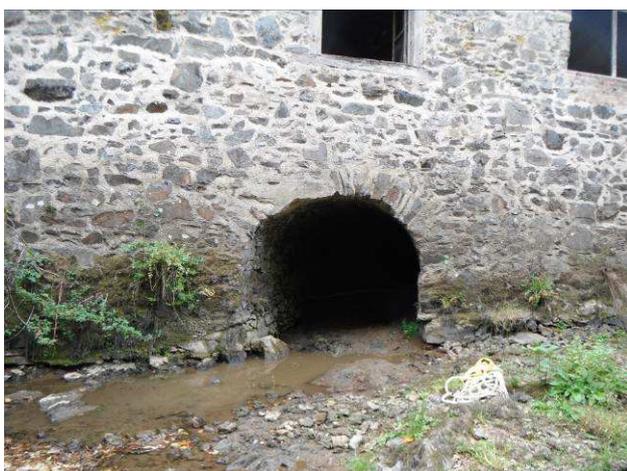
⇨ L'angle de la sortie aval rive gauche de l'aqueduc présente également un fort disjointolement des pierres du piédroit.

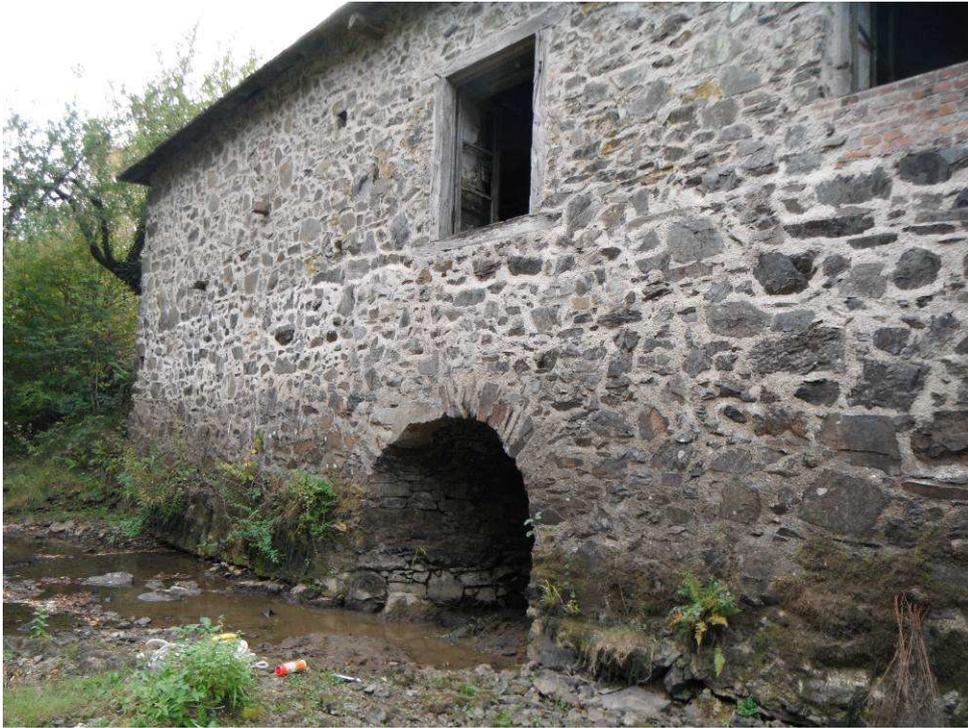
Le bandeau et les pierres de parement aval sont disjointées sur une hauteur d'environ 1,00 m avec présence de mousse et végétation

Vue d'ensemble aval de l'ouvrage
